## アスベスト事前調査報告書

報告書No : A24-0001

▲▲ビル 改修工事

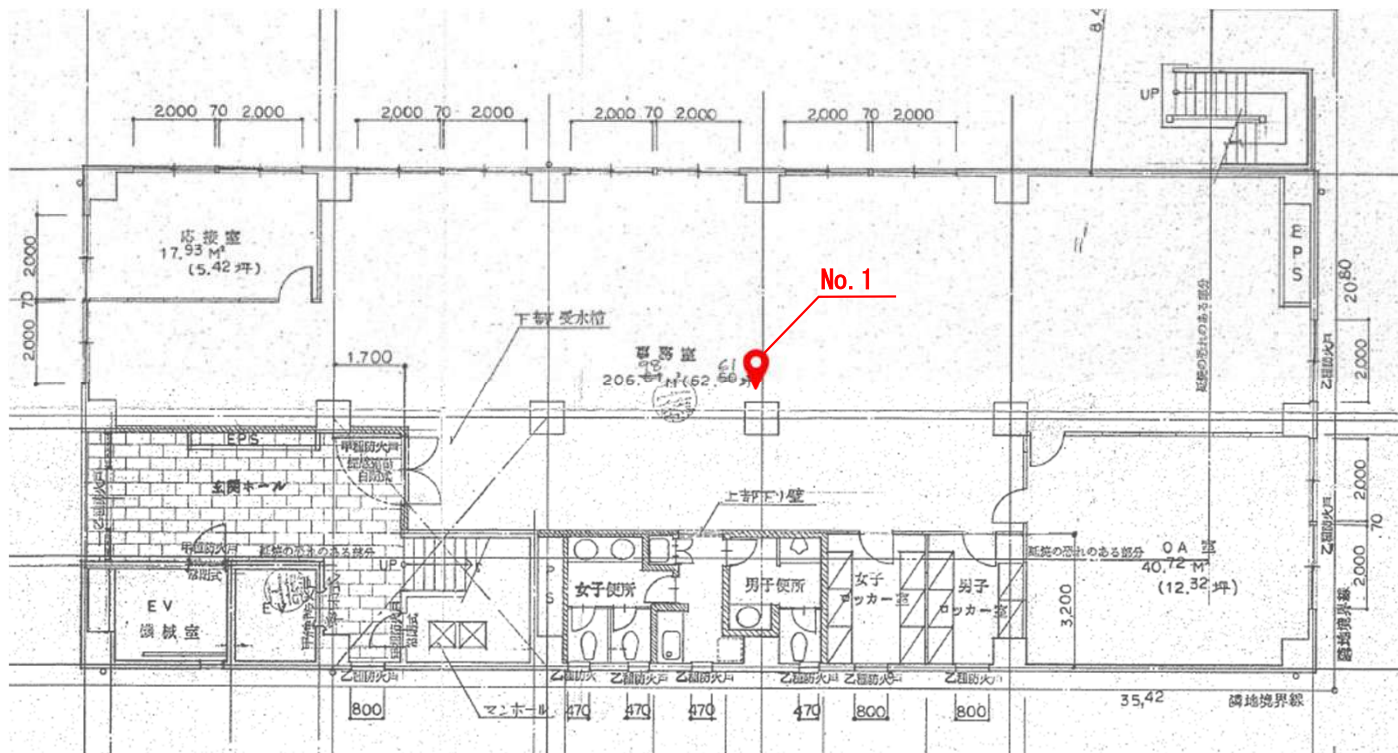
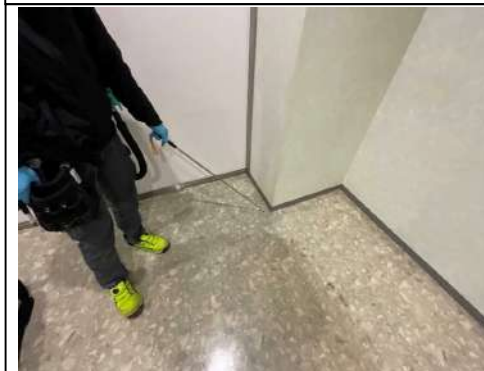
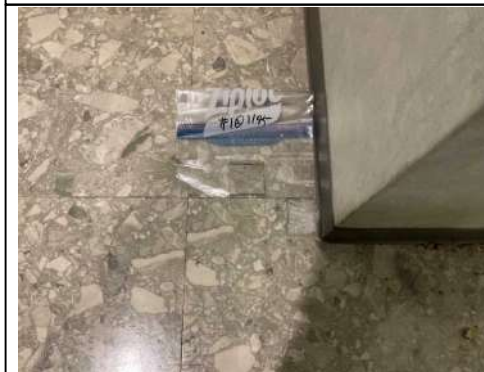
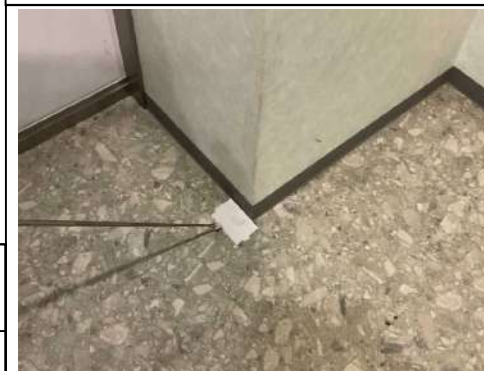
1階 オフィス 床 Pタイル/接着剤

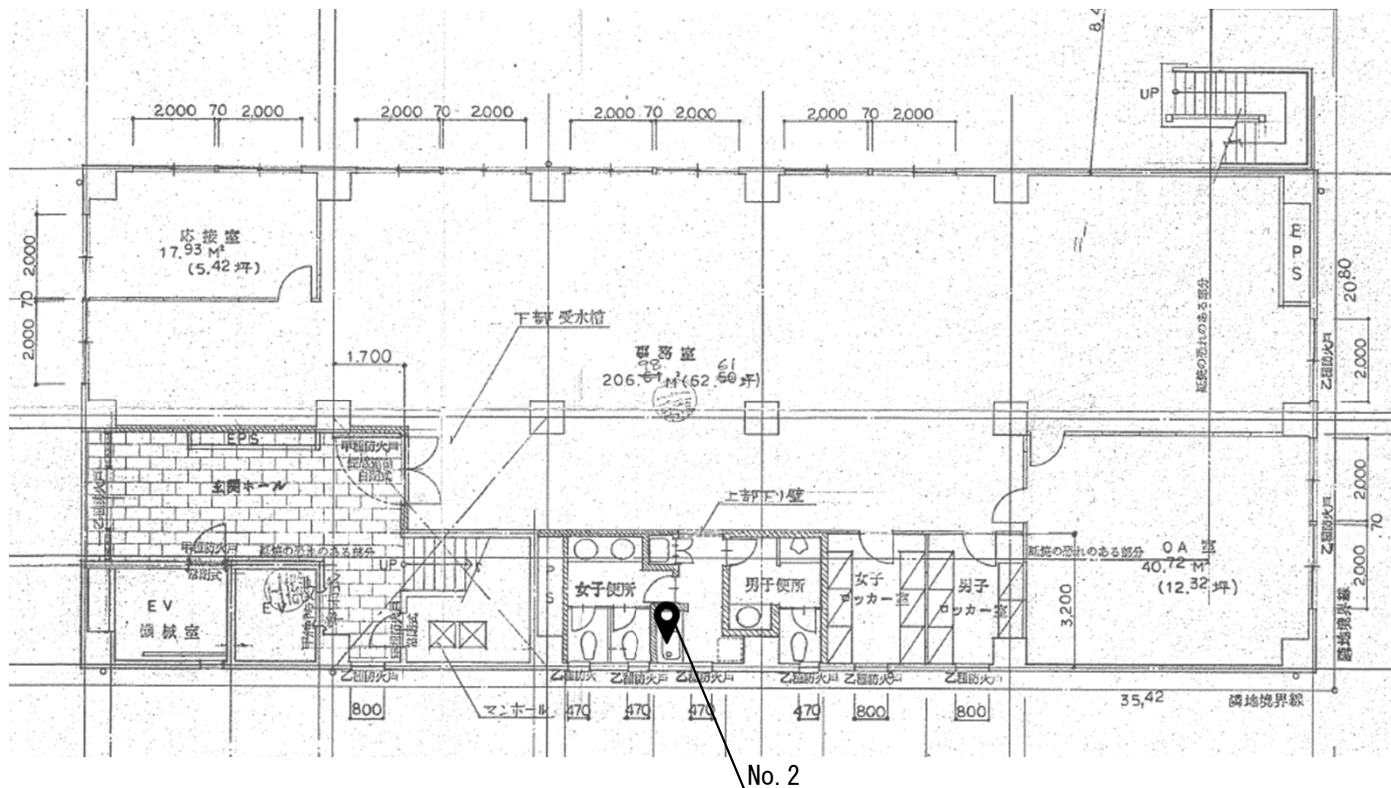
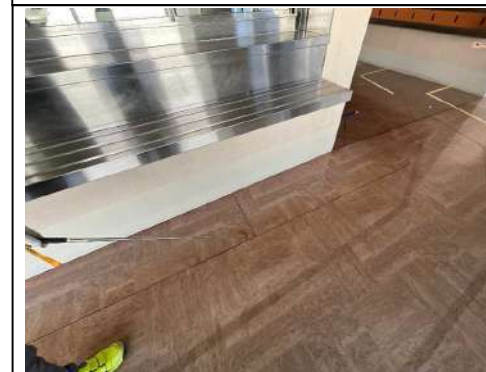
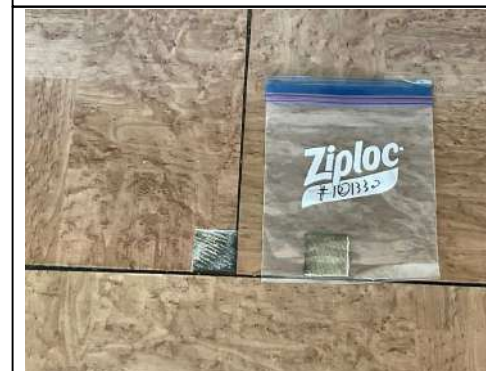
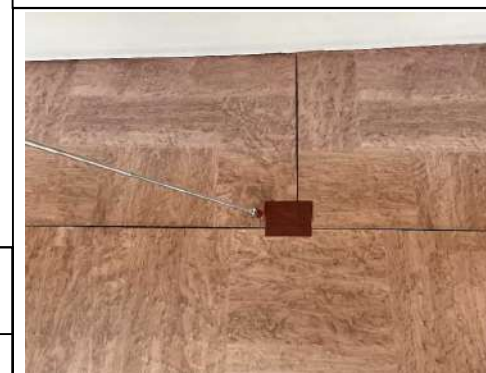
1階 給湯室 床 長尺シート

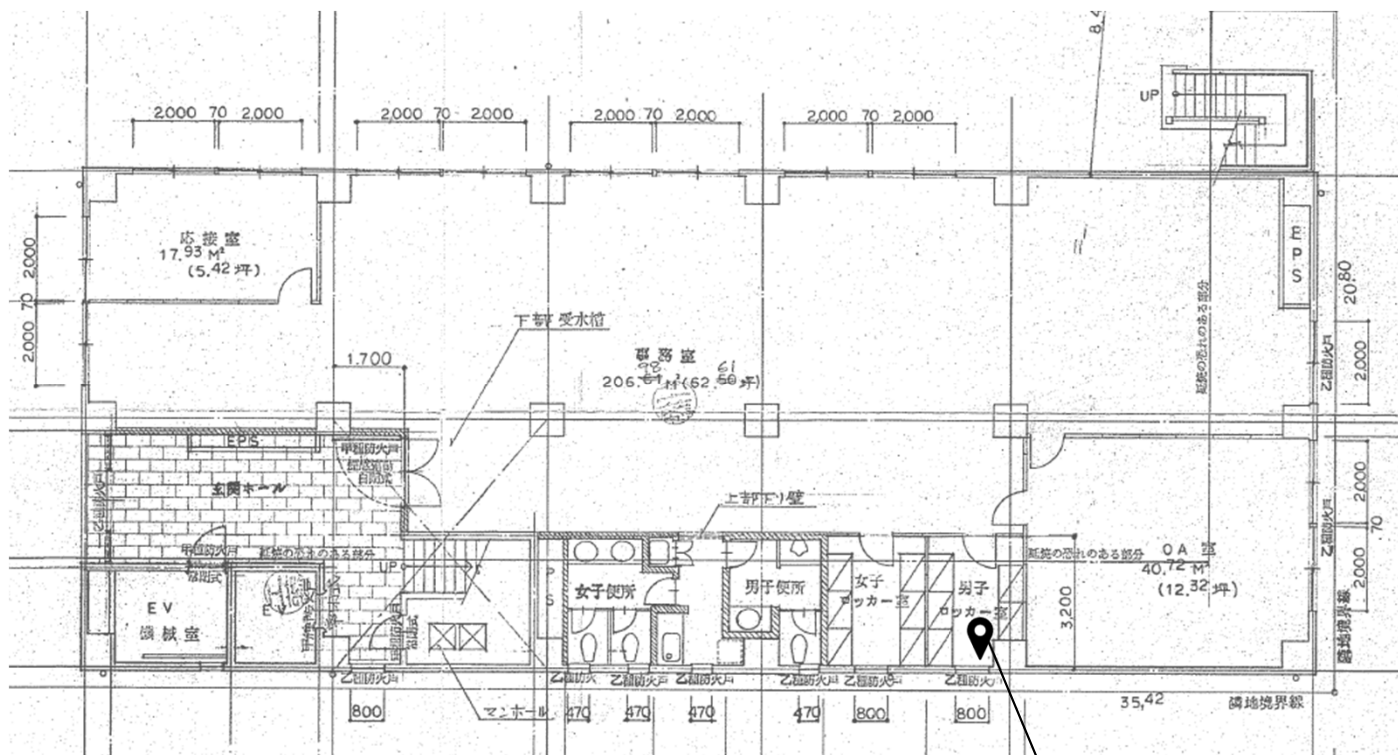
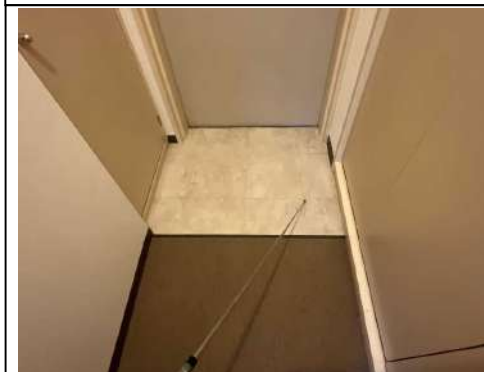
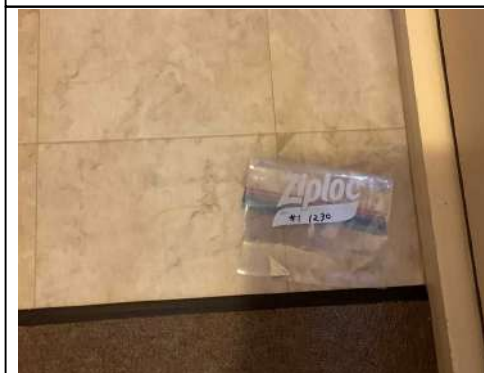
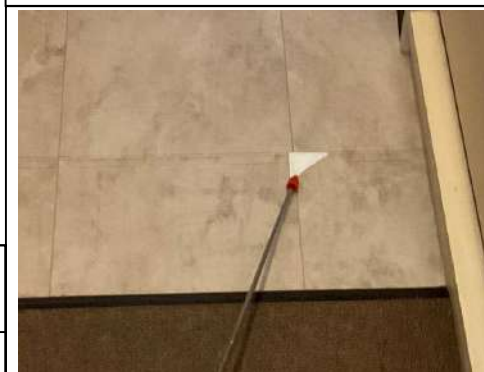
1階 男子更衣室 床 クッションフロアシート

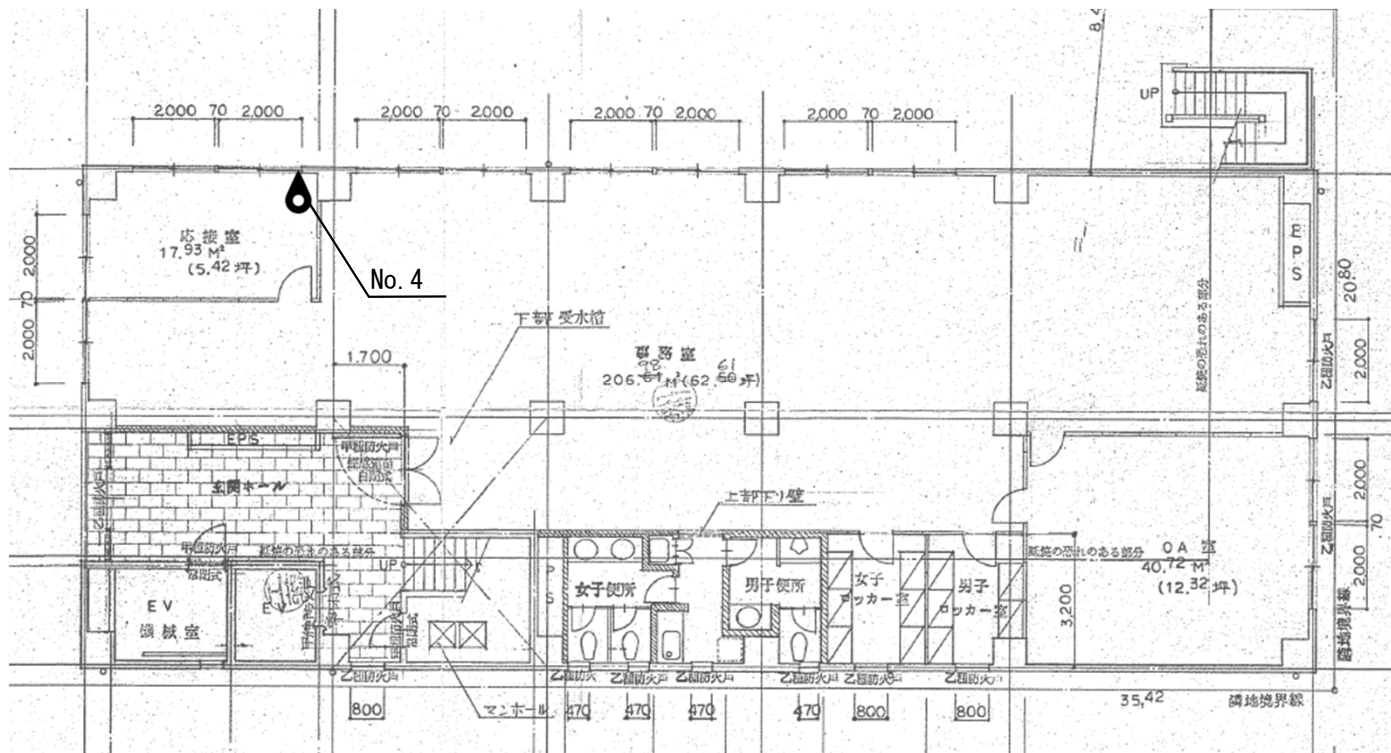
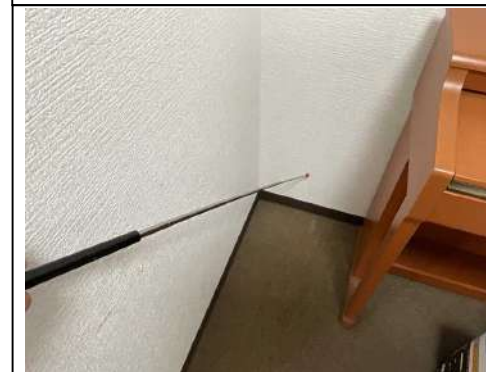
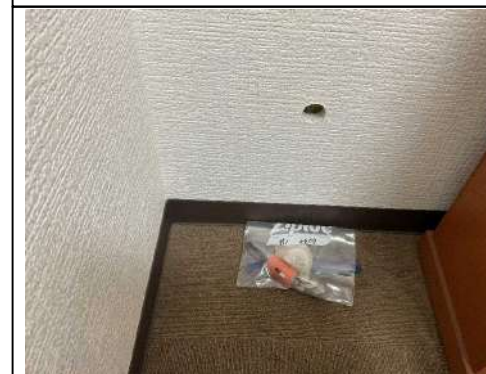
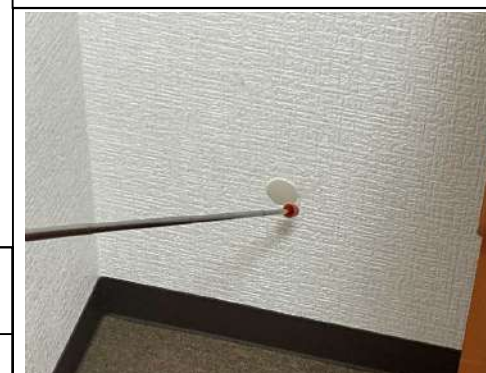
1階 応接室 壁 クロス/石膏ボード

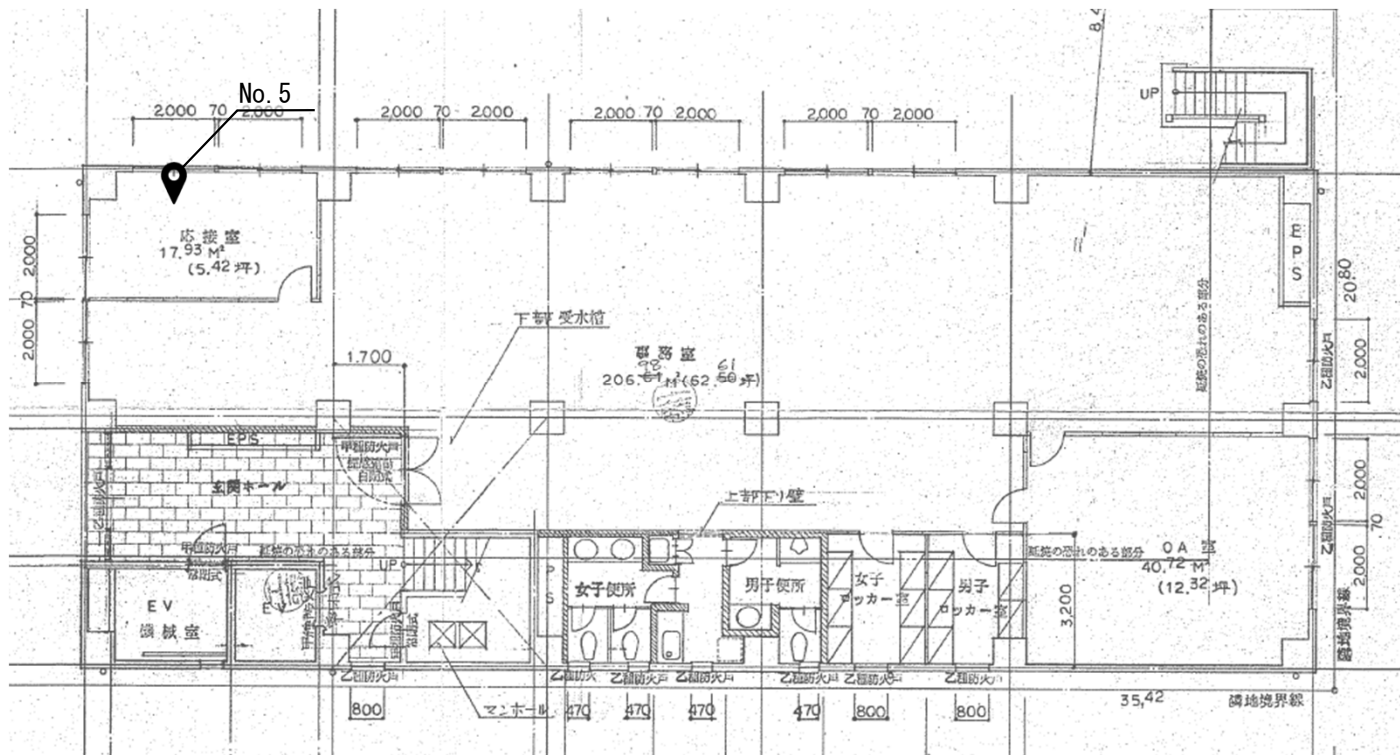
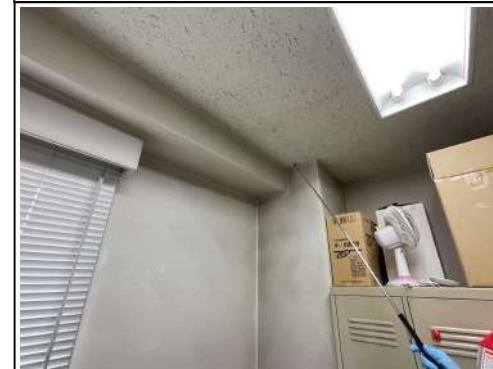
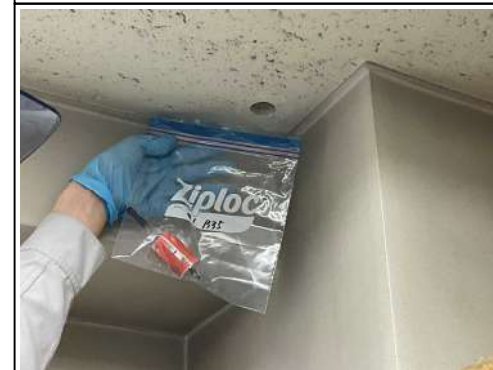
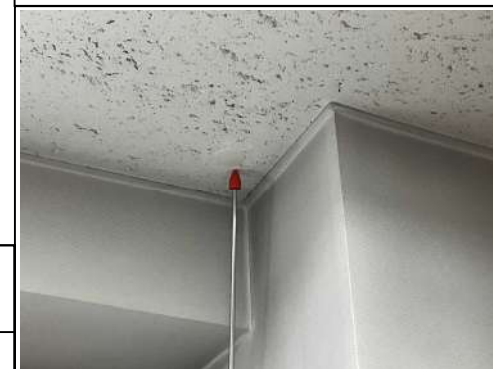
1階 応接室 天井 岩綿吸音板

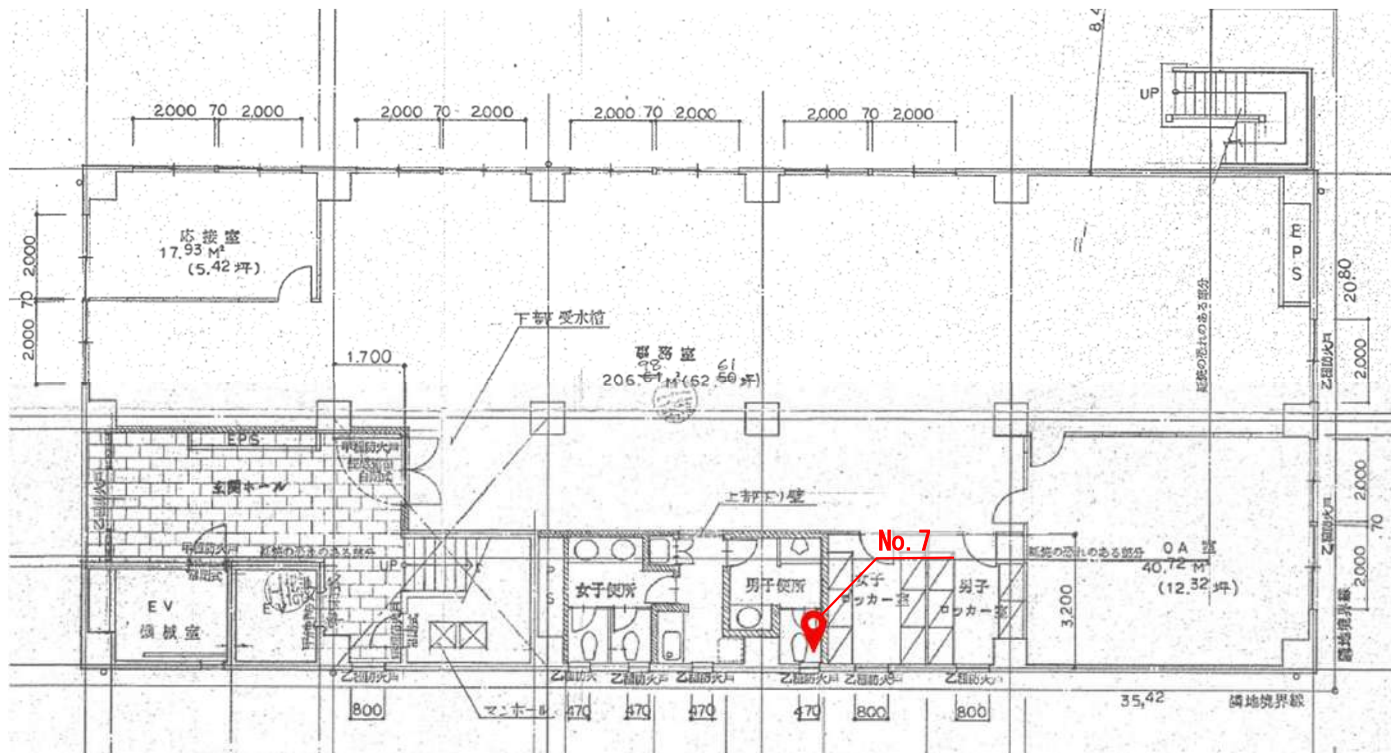
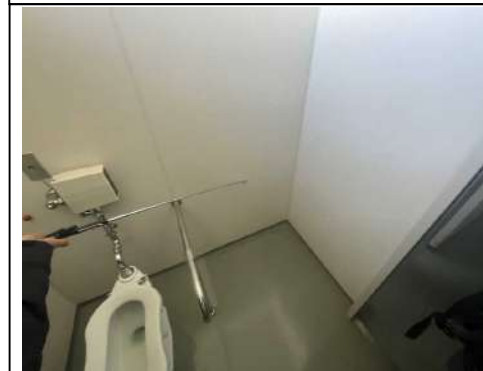
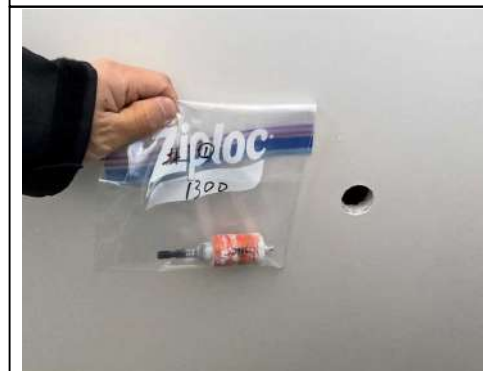
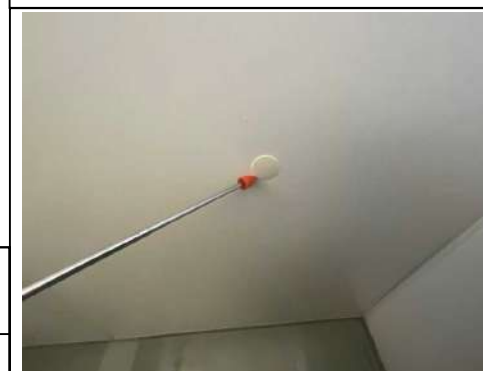
1階 男子トイレ 壁 **スレート板**

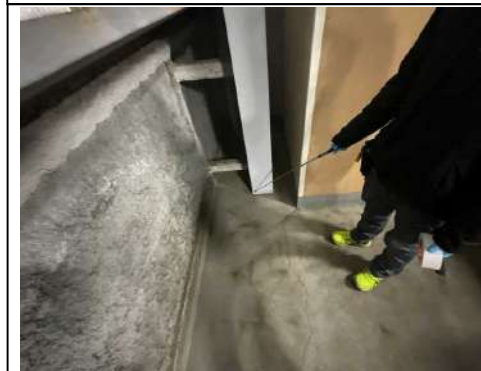
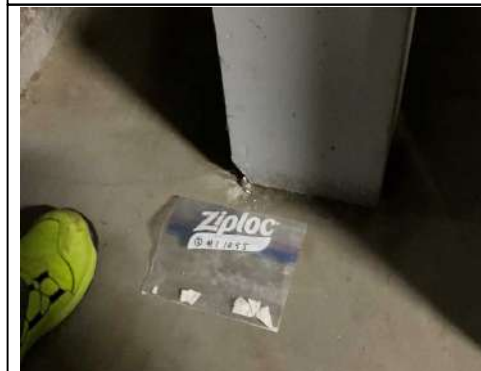
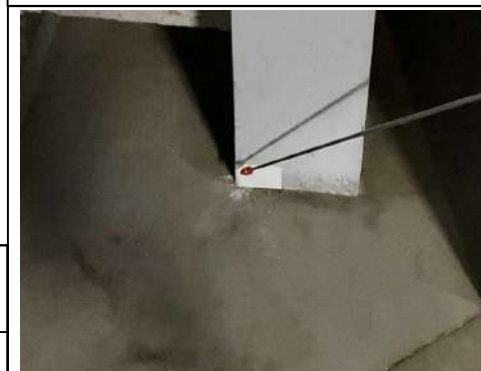
1階 EV機械室 柱 けい酸カルシウム板第2種

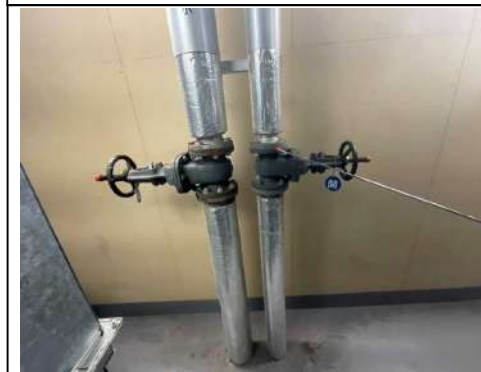
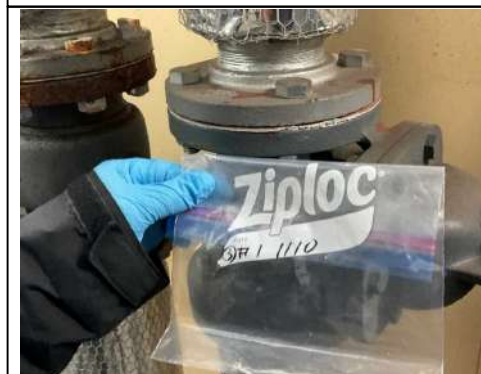
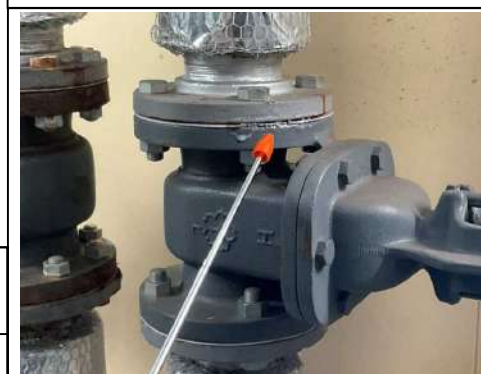
1階 EV機械室 配管 フランジパッキン

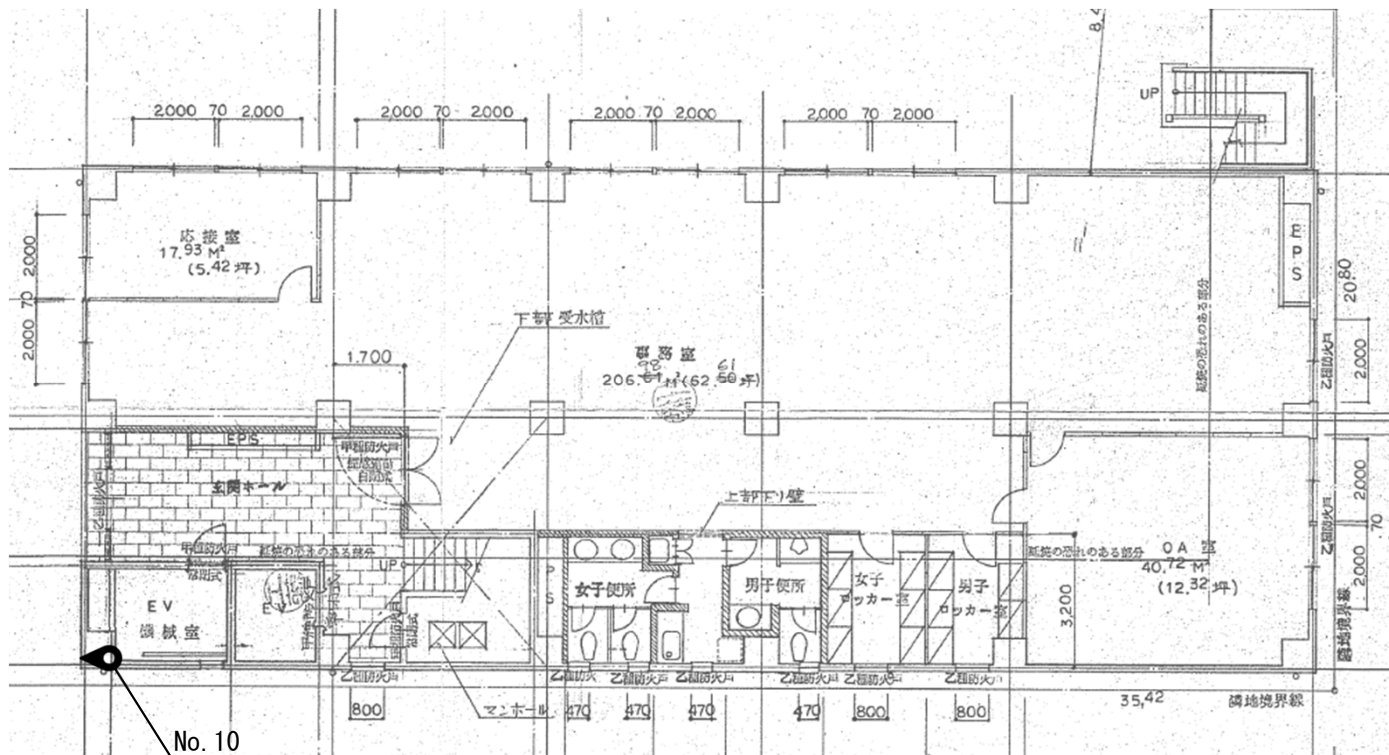
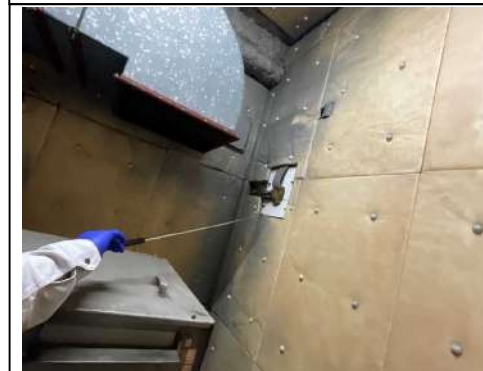
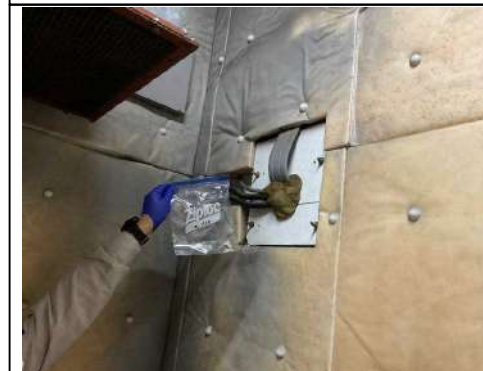
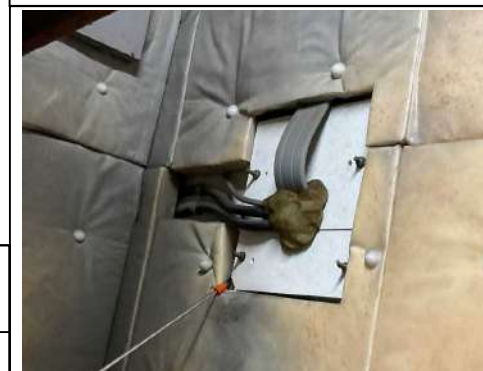
1階 EV機械室 壁貫通部 けい酸カルシウム板第2種

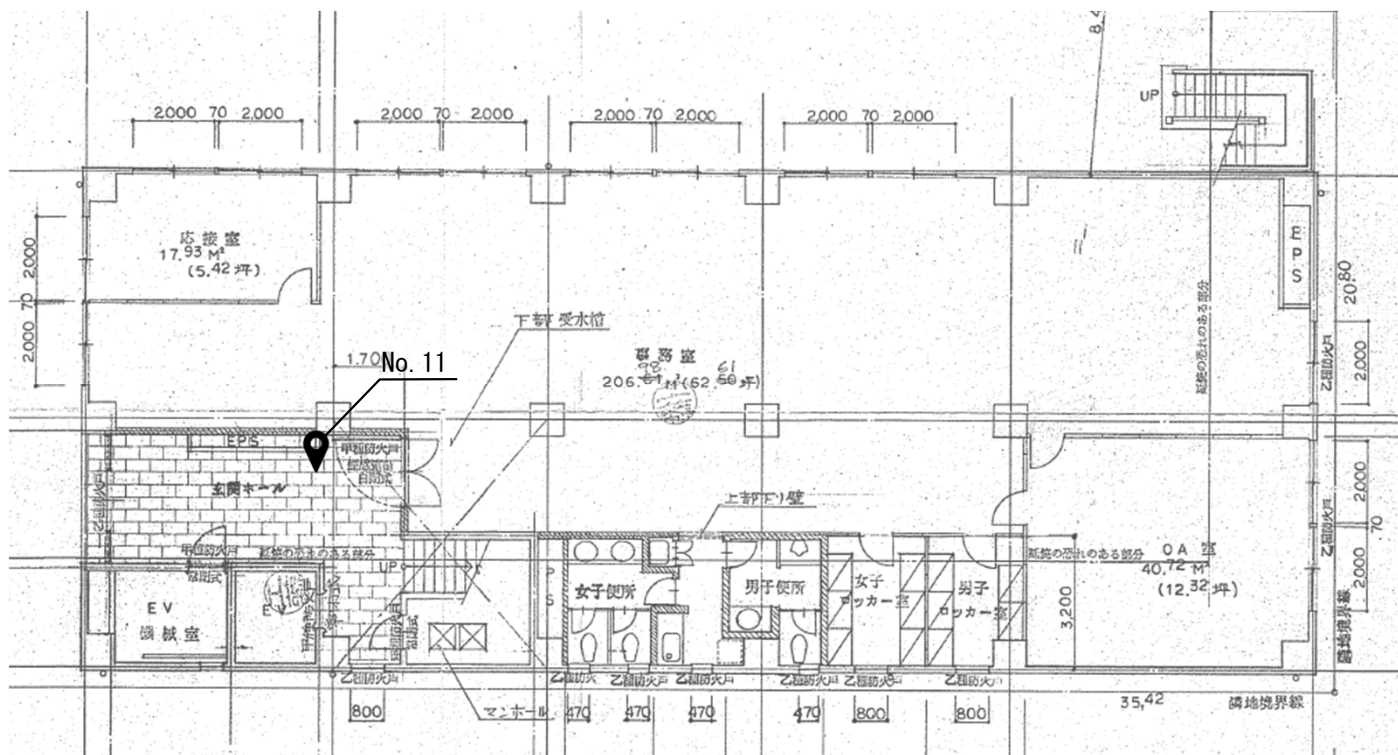
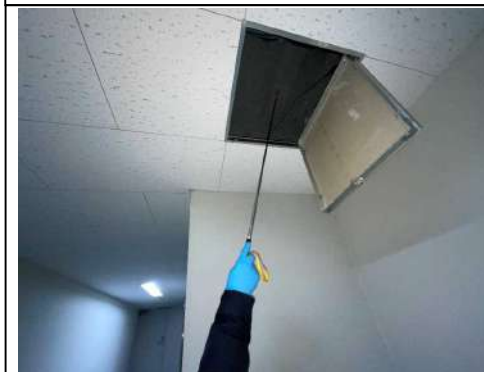
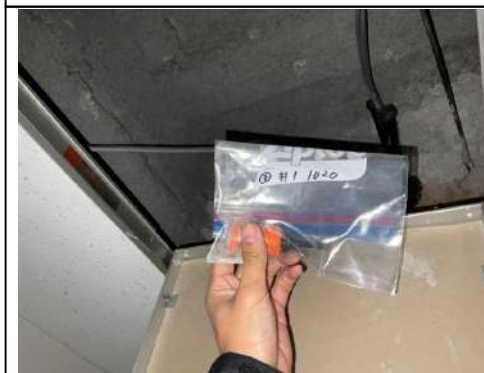
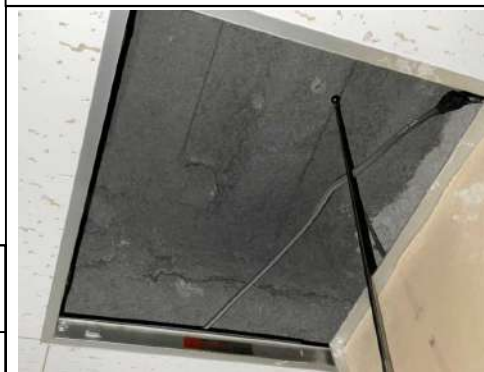
1階 エントランス 梁 吹付材

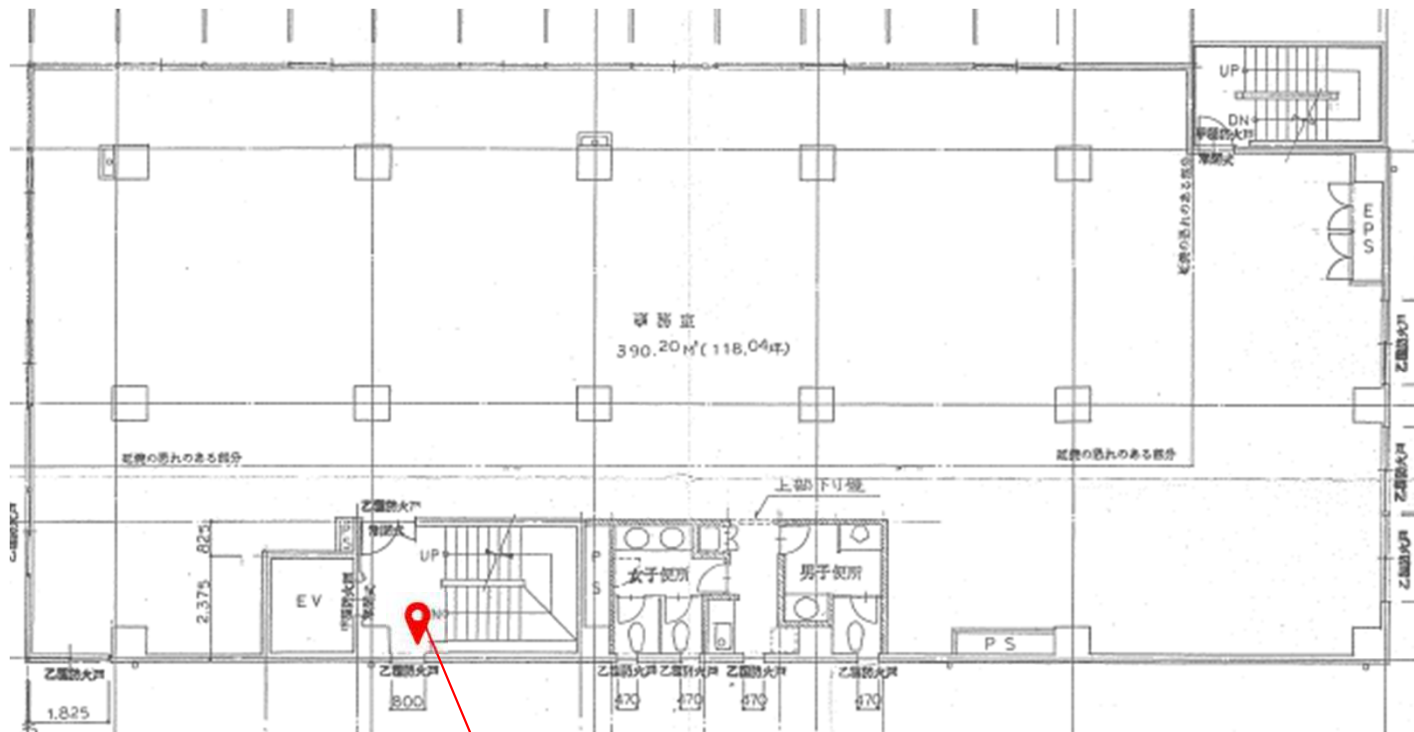
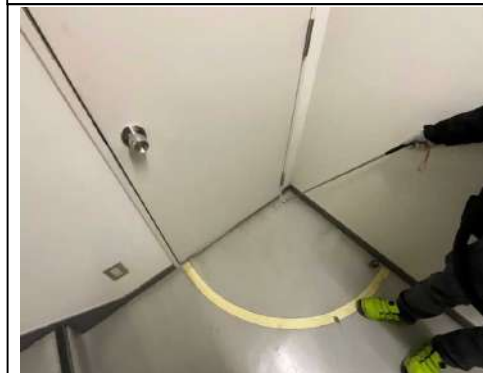
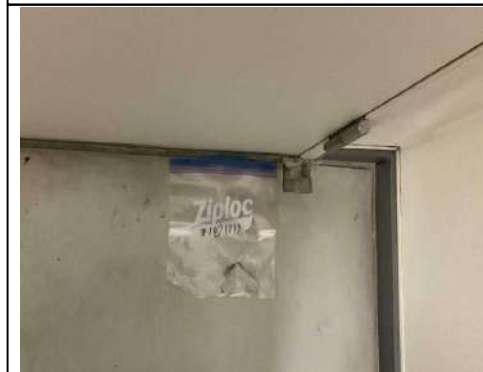
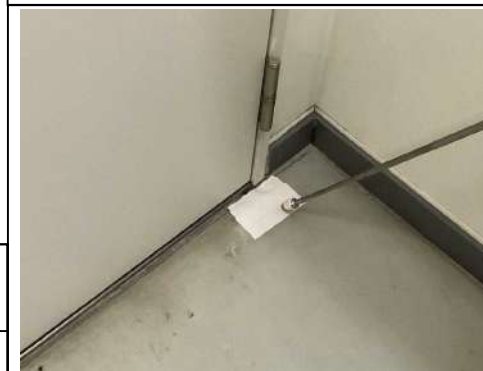
No. 12

2階 階段室 床長尺シート/接着剤

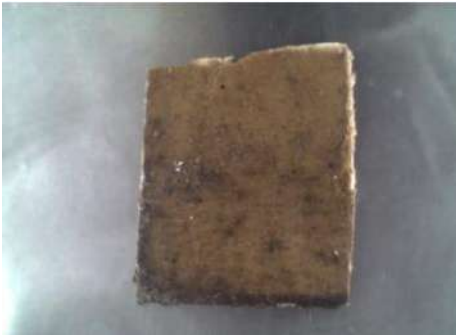
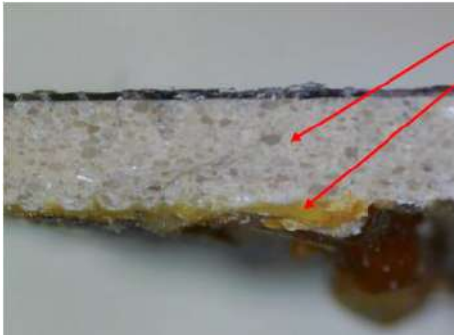
No. T00-00000-A1-001

試料名 : 1階 オフィス 床 Pタイル/接着剤 判定: 含有

1: Pタイル / ペーグ / 含有なし  
2: 接着剤と付着物 / 黄土色/黒色 / 含有

| 層 | 素材・部位等 | 色 | 層比率 | クリソタイル | アモサイト | クロンテライト | トリモライト | アクチノライト | アンソファイト | 判定 |
|---|---|---|---|---|---|---|---|---|---|---|
| 2 | 接着剤と付着物 | 黄土色/黒色 | 15% | 0.1-5% | - | - | - | - | - | 含有 |

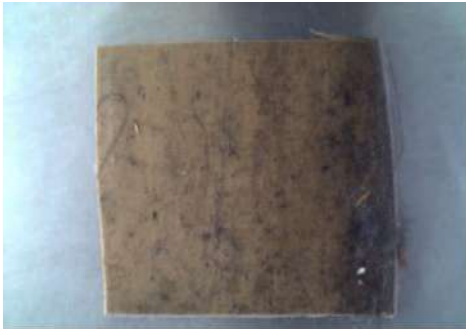
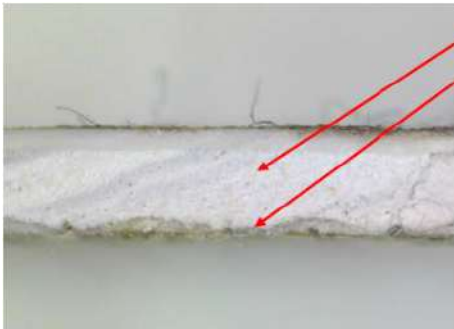
No. T00-00000-A1-002

試料名 : 1階 給湯室 床 長尺シート 判定: 含有なし

1: 長尺シート / ページュ/白色 / 含有なし  
2: 接着剤 / 黄土色 / 含有なし

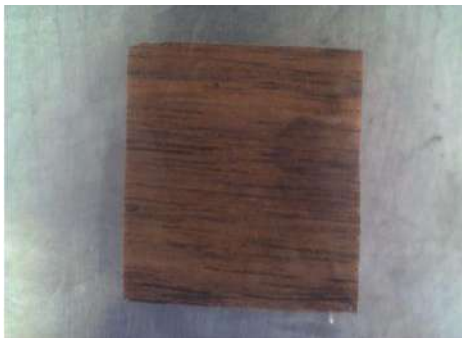
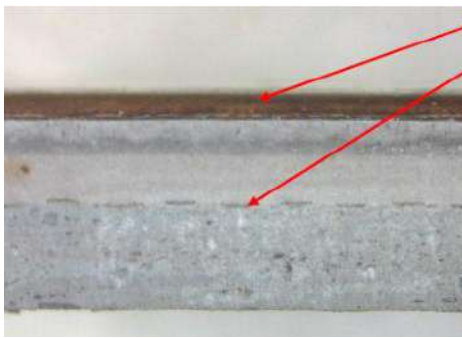
No. T00-00000-A1-003

試料名 : 1階 男子更衣室 床 クッションフロアシート 判定: 含有なし

1: 被覆材 / 茶色 / 含有なし  
2: シート材 / 薄灰色 / 含有なし

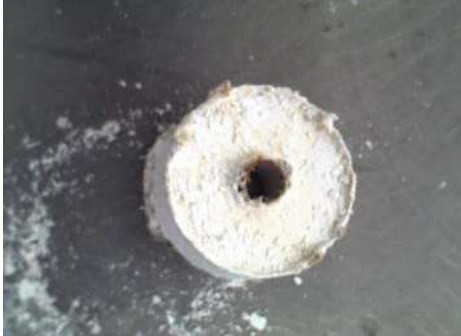
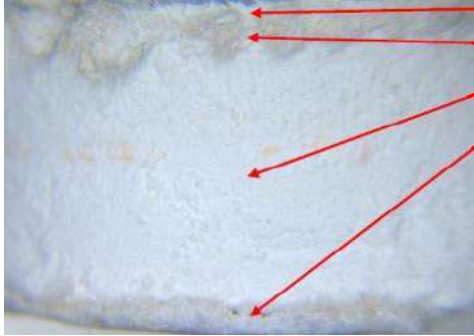
No. T00-00000-A1-004

試料名 : 1階 応接室 壁 クロス/石膏ボード 判定: 含有なし

- 1: 化粧材 / 白色 / 含有なし  
2: 紙材 / 茶色 / 含有なし  
3: 石膏ボード / オフホワイト / 含有なし  
4: 紙材 / 茶色 / 含有なし

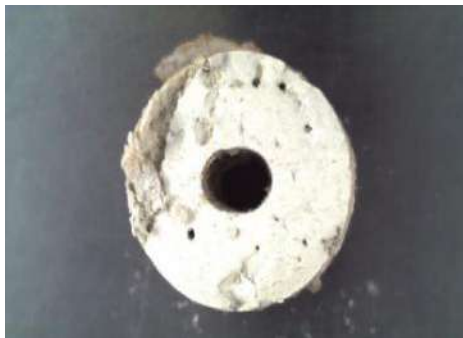
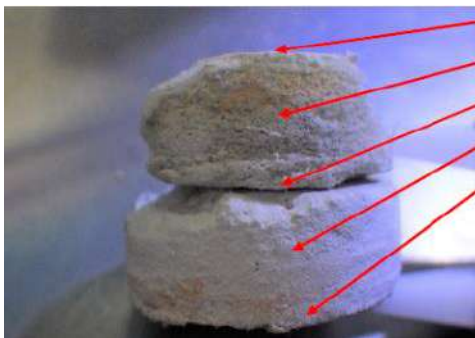
No. T00-00000-A1-005

試料名 : 1階 応接室 天井 岩綿吸音板/石膏ボード 判定: 含有なし

- 1: 化粧材 / 白色 / 含有なし  
2: 岩綿吸音板 / 薄灰色 / 含有なし  
3: 紙材 / 薄茶色 / 含有なし  
4: 石膏ボード / 薄灰色 / 含有なし  
5: 紙材 / 薄茶色 / 含有なし

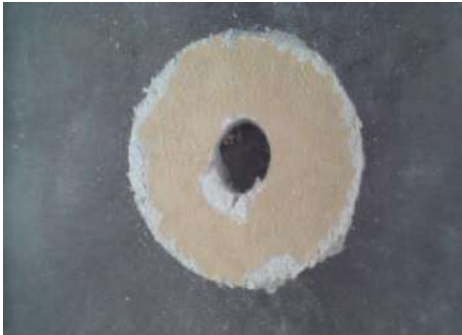
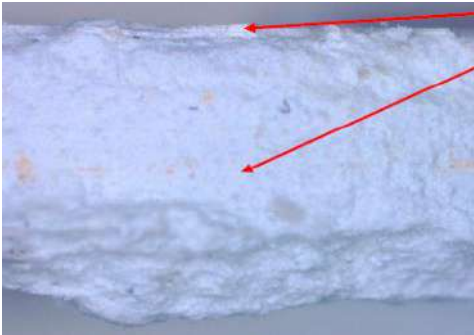
No. T00-00000-A1-006

試料名 : 1階 厨房 天井 けい酸カルシウム板第1種 判定: 含有

1: 化粧材 / ペーージュ / 含有なし  
2: 成形板 / 白色 / 含有

| 層 | 素材・部位等 | 色 | 層比率 | クリソタイル | アモサイト | クロントライト | トレモライト | アクチノライト | アンソファイト | 判定 |
|---|---|---|---|---|---|---|---|---|---|---|
| 2 | 成形板 | 白色 | 95% | 0.1-5% | - | - | - | - | - | 含有 |

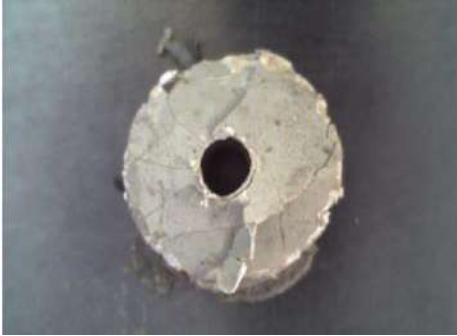
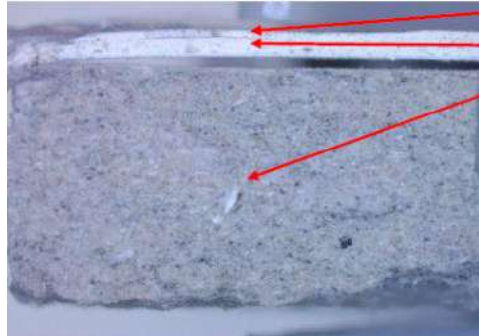
1: 上塗材 / オフホワイト / 含有なし  
2: 主材 / 白色 / 含有なし  
3: スレート板 / 灰色 / 含有

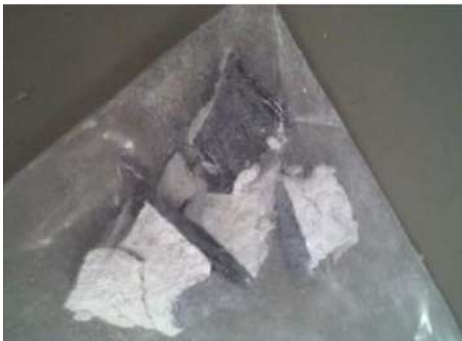
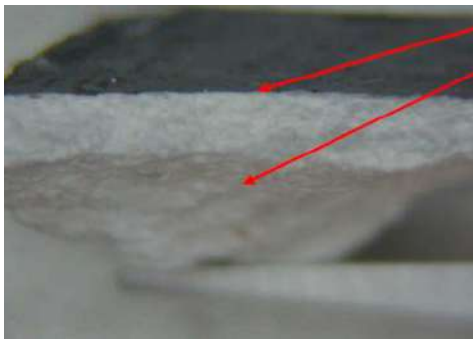
試料名 : 1階 EV機械室 柱 けい酸カルシウム板第2種 判定: 含有なし

1: 塗材/ 灰色 / 含有なし  
2: ケイカル板/ オフホワイト / 含有なし

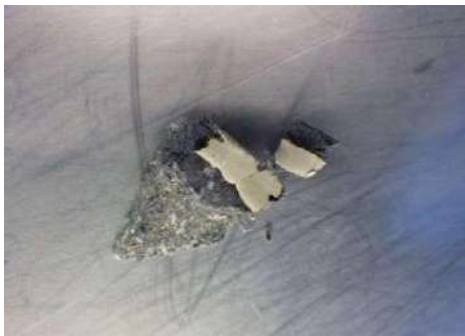
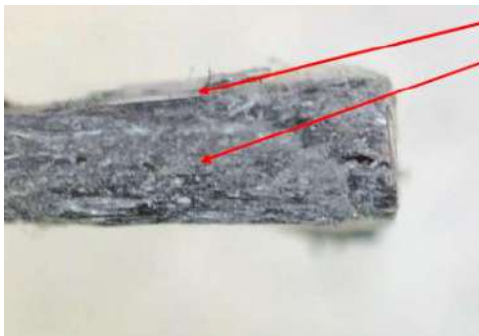
試料名 : 1階 EV機械室 配管 フランジパッキン 判定: 含有

1: 塗料 / ペーージュ / 含有なし  
2: ガスケット / 灰色 / 含有

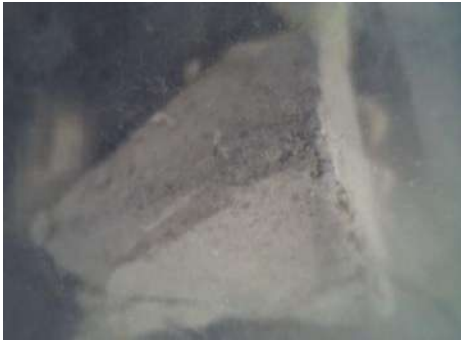
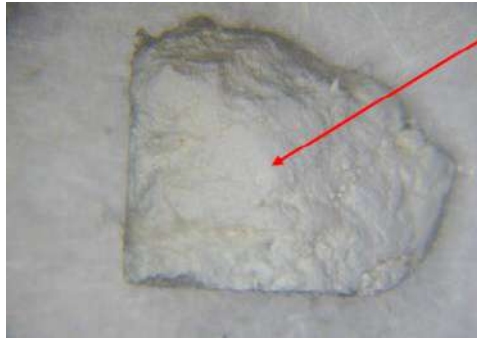
1: ケイカル板 / オフホワイト / 含有なし

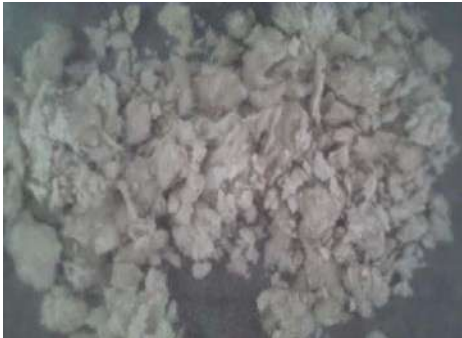
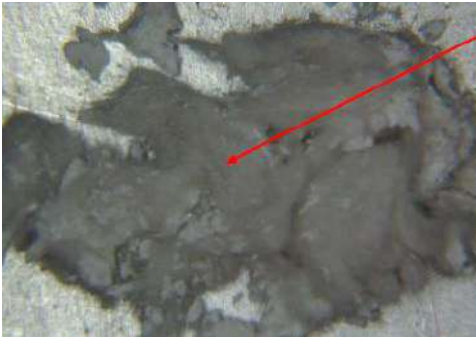
試料名 : 1階 エントランス 梁 吹付材 判定: 含有なし

1: 吹付材 薄灰色 / 含有なし

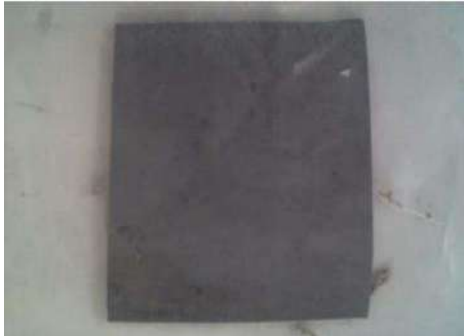
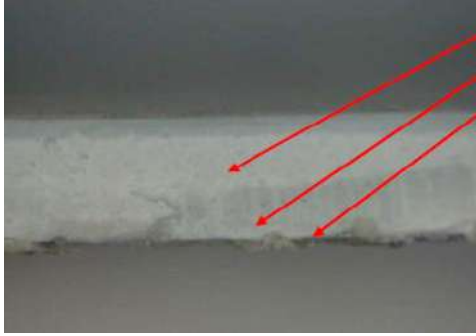
1: 長尺シート / 薄灰色 / 含有なし  
2: 網紐 / 白色 / 含有なし  
3: 接着剤 / 灰色 / 含有

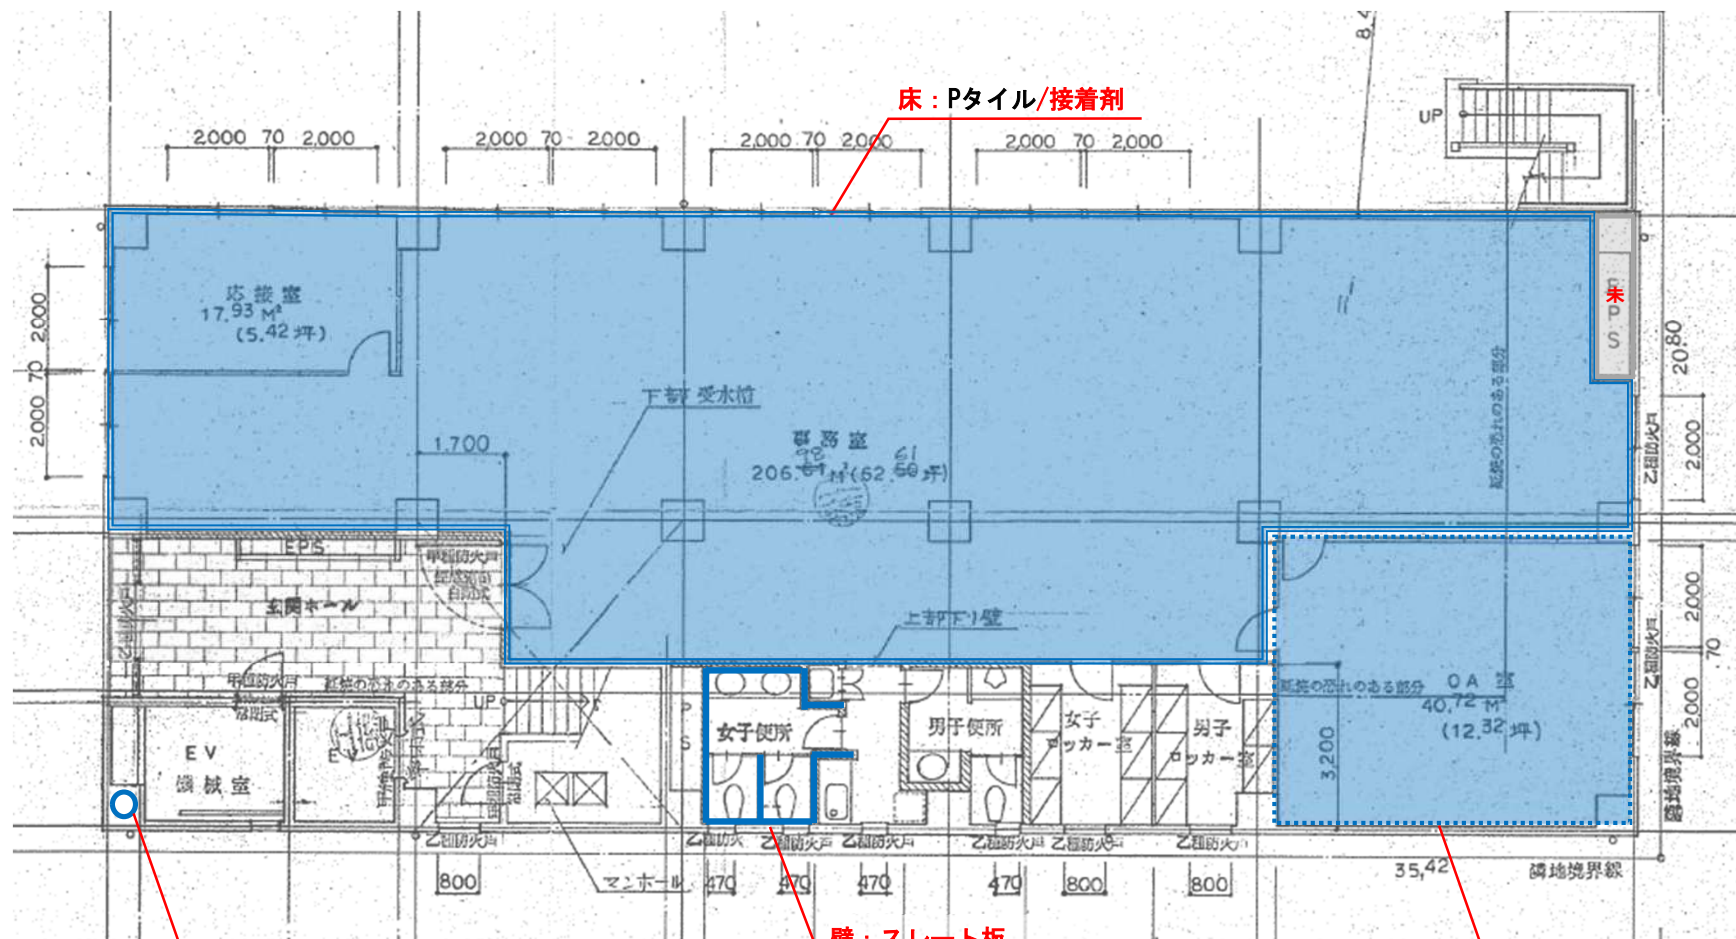
配管：フランジパッキン

壁：スレート板
